Aparcamientos permeables en el barrio de Ibarruri en Muxika

El aparcamiento junto a la iglesia de Andra Mari en el barrio de Ibarruri, en Muxika, es una explanada de todo uno sin accesos peatonales, sin urbanizar y que se encharca tras episodios de lluvias.

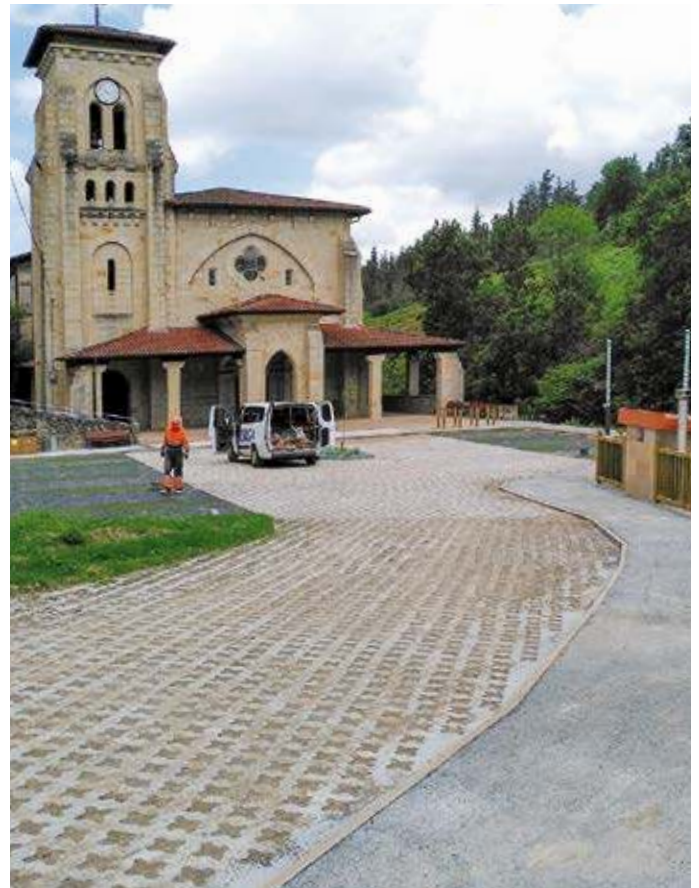
Estado del aparcamiento antes y después de la intervención.

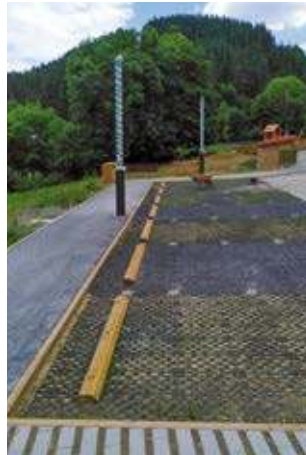
Celdas de polipropileno reciclado rellenas de gravas de diferentes tonalidades para las plazas de aparcamiento.

- **Plazas de aparcamiento:** celdas de polipropileno reciclado rellenas de gravas de diferentes tonalidades.
- **Aceras y acceso a la iglesia:** Baldosas de hormigón poroso continuo en la zona de entrada a la iglesia y hormigón poroso continuo para la acera de acceso de la derecha del ámbito de actuación.
- **Zona de juegos infantiles:** corteza de madera.

- Dificultad a la hora de ejecutar la celosía de polipropileno reciclado en la zona de aparcamiento. La forma irregular del aparcamiento dificulta seguir las líneas en estrella de las perforaciones. Se realizan unos ajustes en el espesor del borde sólido para facilitar su instalación.
- Dificultad a la hora de ejecutar el pavimento de hormigón perforado de los viales por la fragilidad de las bandejas de plástico y lo laborioso de quemar manualmente los huecos de plástico.

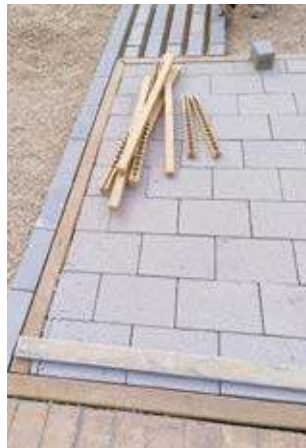
Baldosas de hormigón poroso continuo para aceras.

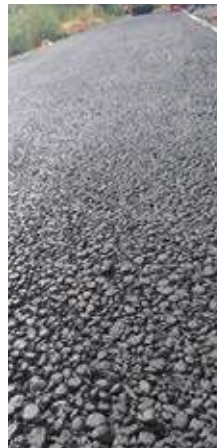
Hormigón poroso continuo para aceras.

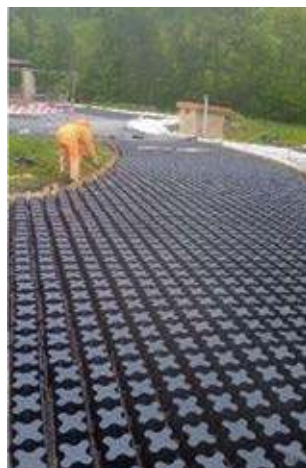
Puesta en obra de las losas de hormigón perforadas para los viales de tráfico rodado.

- **Viales de tráfico rodado:** Losa de hormigón armada y perforada ejecutada in situ para el crecimiento de vegetación entre los huecos. Al ejecutarse sobre bases de plástico de baja resistencia, los operarios tienen que andar sobre unos paneles, en este caso fueron de aislamiento térmico de poliestireno, para no romperlos.

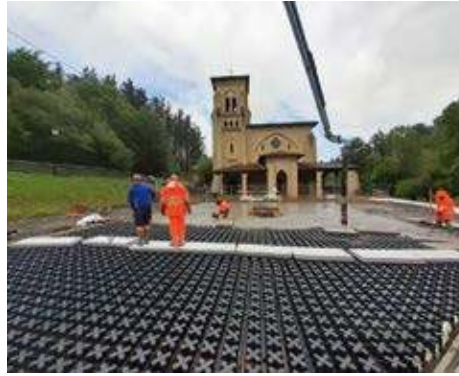
Puesta en obra de las losas de hormigón perforadas para los viales de tráfico rodado.

Una vez fraguado el hormigón, hay que romper el plástico de los orificios para permitir el paso del agua y el crecimiento de la vegetación. Este proceso se realiza de forma manual por parte de los operarios con un soplete. Finalmente, los huecos de la celosía se rellenan con sustrato vegetal y de siembra para el crecimiento de césped.

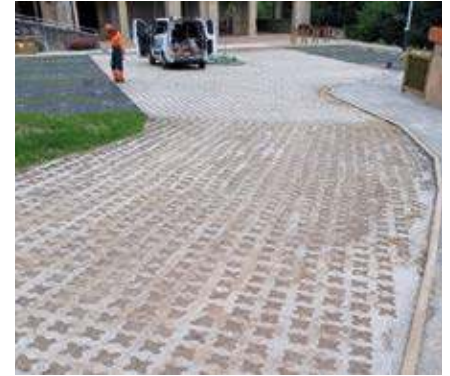
Celosía de hormigón ejecutada para los viales de tráfico rodado.

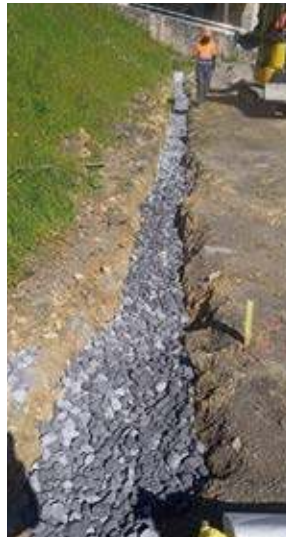
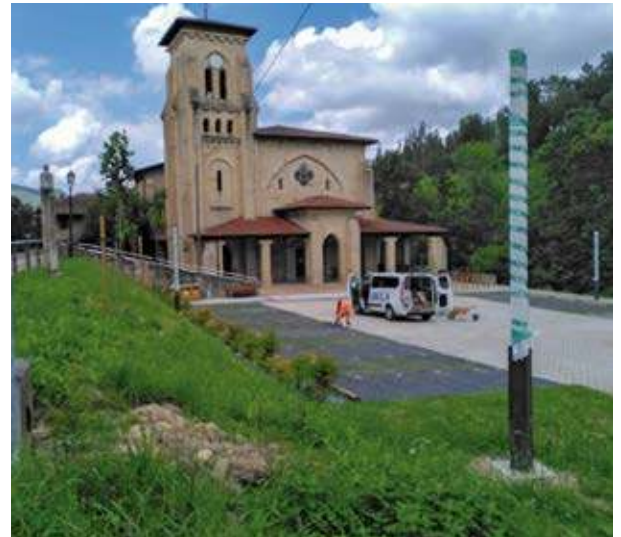
Construcción de la zanja filtrante (imagen izquierda). Zanja filtrante con vegetación una vez finalizada la obra (imagen derecha).

En la zona donde se producen encharcamientos se ejecuta una zanja filtrante. En la base de la zanja se coloca un **tubo dren de 200 mm** sobre base de arena y cubierto con dos telas geotextiles y unos 60 cm de grava. Finalmente se cubre con tierra vegetal para plantar gramíneas. El tubo dren se conecta con la canalización de pluviales existente.

La **zanja drenante** es de fácil ejecución y **resuelve de forma efectiva los problemas de encharcamiento**.

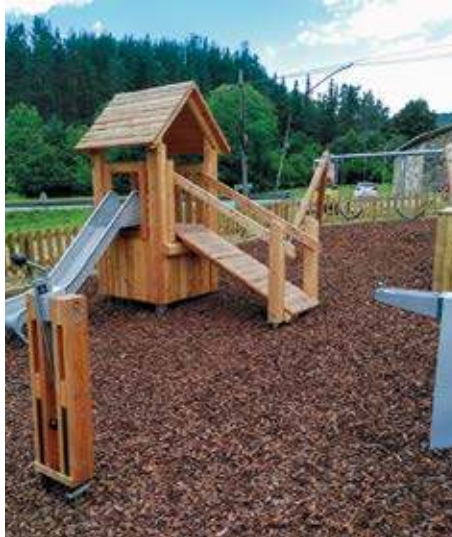
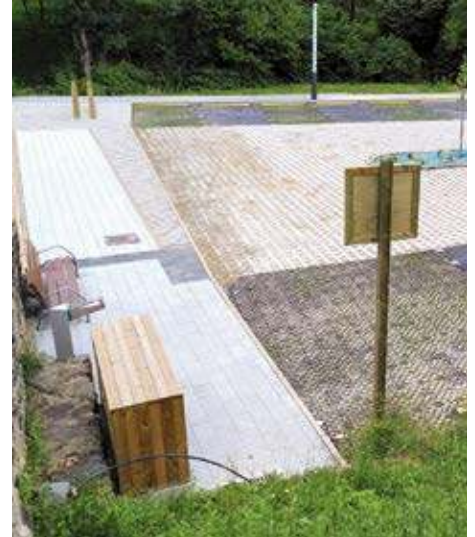
Mobiliario urbano fabricado con materiales sostenibles.

El mobiliario urbano instalado en el espacio está fabricado con madera ecológica: columpios infantiles, papeleras, bordillos, vallado, bancos y mesas de merendero.
