Aparkaleku iragazkorrak Muxikako Ibarruri auzoan

Muxikako Ibarruri auzoko Andra Mari elizaren ondoko aparkalekua zagarrezko zabalgunea da, eta ez du oinezkoentzako sarbiderik, ez dago urbanizatuta, eta euriteen ostean urez betetzen da.

Udalerriko herritarrekin egindako parte-hartze izaerako prozesuaren harira, aparkalekua urbanizatzea planteatu da; hala ere, helburua da haren iragazkortasuna mantentzea NOKen eta DJSHen bidez. Ibilgailuentzako aparkaleku bat, elizara sartzeko oinezkoentzako espaloiak eta haur-jolasak dituen parke bat planteatzen dira.

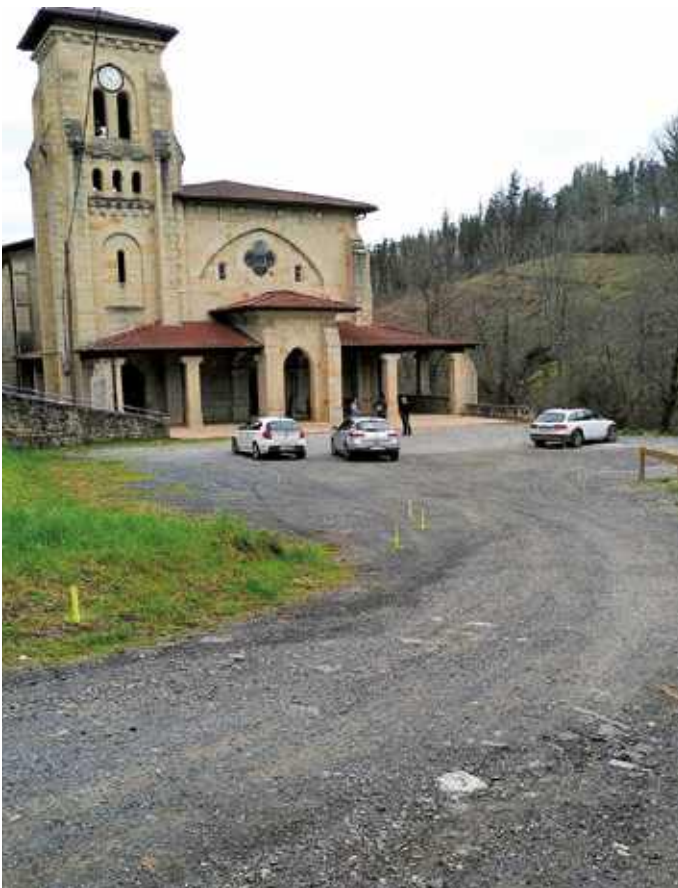
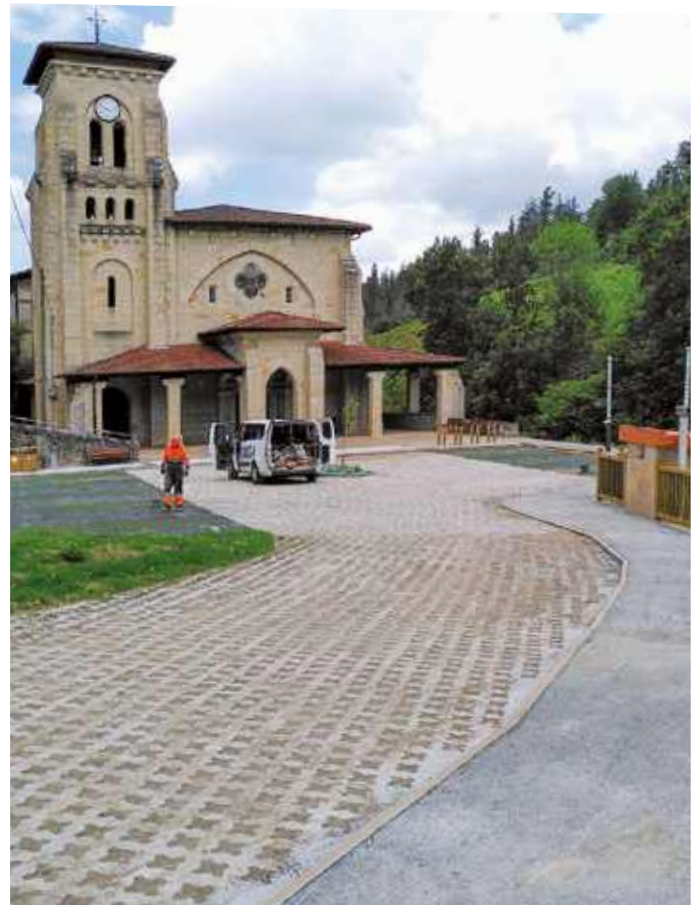
Esku-hartzea baino arinagoko eta geroko aparkalekuaren egoera.

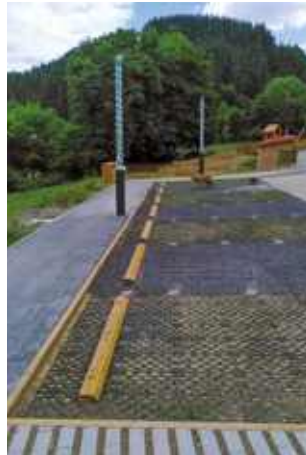
tonu desberdinetako legarrez betetako birziklatutako polipropilenoazko gelaxkak.

Aparkaleku-plazentzat tonu desberdinetako legarrez betetako birziklatutako polipropilenoazko gelaxkak.

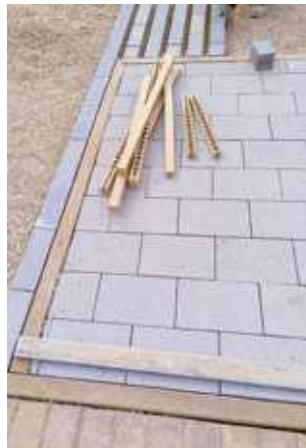
hormigoi porotsu jarraituko baldosak elizara sartzeko eremuan eta hormigoi porotsu jarraitua jarduketa-eremuaren eskuinaldeko espaloi-sarbidean.

Hormigoi porotsu jarraituko baldosak espaloiak egiteko.

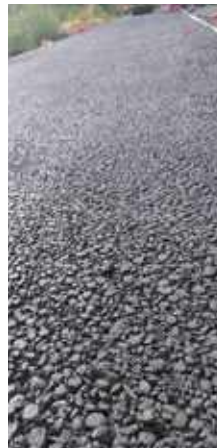
Hormigoi porotsu jarraitua espaloiak egiteko.

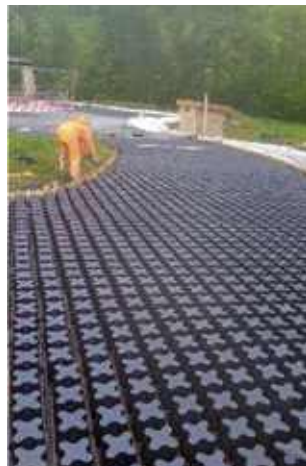
hormigoi zulatuko eta armatuko lauza, *in situ* egina, baen artean landareak hasteko. Erresistentzia txikiko plastikozko oinarrien gainean eraikitzean, langileek panel batzuen gainean ibili behar zuten; kasu horretan, poliestirenoazko isolamendu termikokoak izan ziren, ez hausteko.

Ibilgailu gurpildunen trafiko-bideetarako hormigoizko lauza zulatuetan obran jartzea.

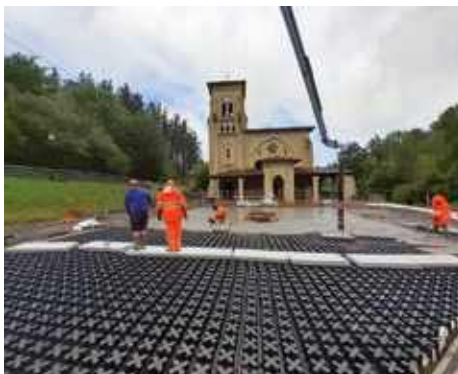
Hormigoia fraguatu ondoren, zuloetako plastikoa apurtu behar da, ura igaro eta landaredia hazteko. Langileek eskuz egin dute prozesu hori, soplete batekin. Azkenik, saretaren baoak landare-substratuz eta ereiteko substratuz bete dira, soropila hazteko.

Ibilgailu gurpildunen trafiko-bideetarako hormigoizko lauza zulatuak obran jartzea.

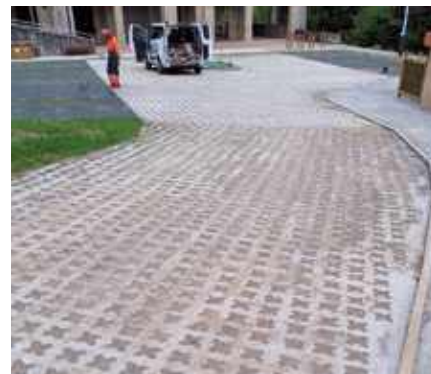
Ibilgailu gurpildunen trafiko-bideetarako egindako hormigoizko saretu.

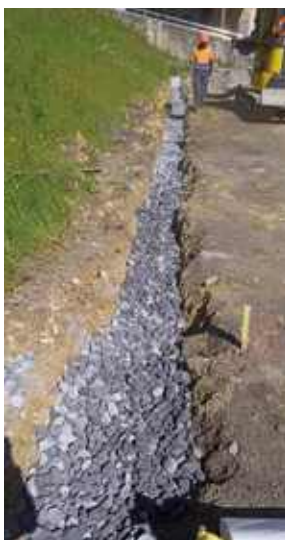
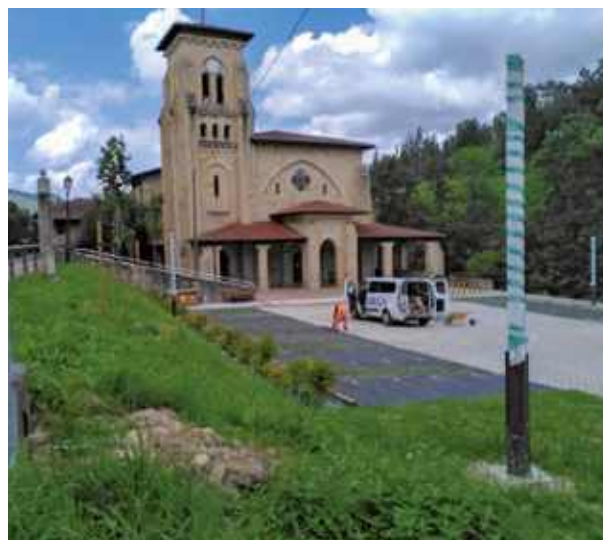
Istiltzeak egiten diren tokian zanga iragazle bat jarri da. Zangaren oinarrian, **200 mm-ko drainatze-hodi** bat jarri da hareazko oinarriaren gainean eta estali da, bi oiha geotestilez eta 60 cm-ko legarrez. Azkenik, landare-lurrez estali da, gramineoak landatzeko. Drainatze-hodia lehendik dagoen euri-uren kanalizaziora lotuta dago.

Zanga iragazlea eraikitzea (ezkerreko irudia). Obra bukatu ondoren zanga iragazlea landarediarekin (eskuineko irudia).

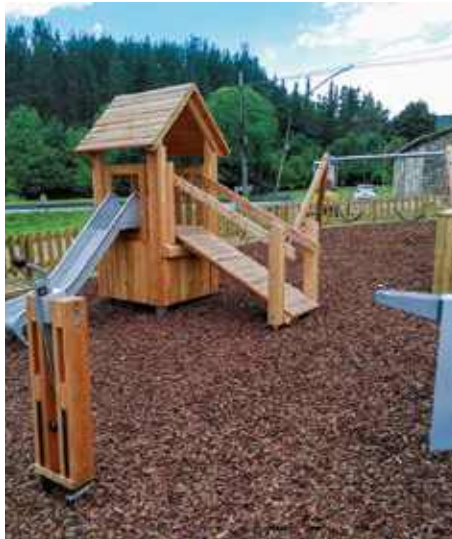
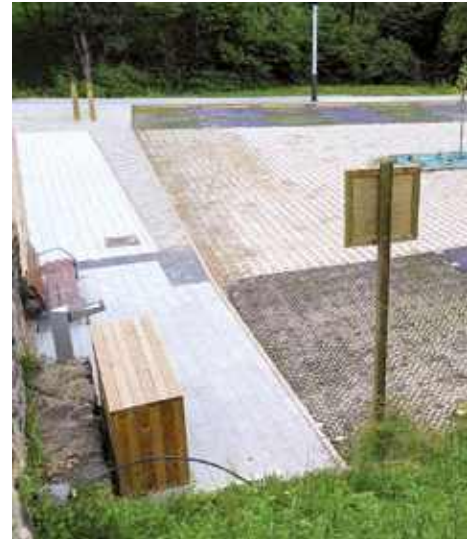
Espazioan jarritako hiri-
altzariak egur ekologikoz egin
dira: haurrentzako zabuak,
paperontziak, zintarriak, hesiak,
bankuak eta piknikgune-mahaiak.

Material jasangarriz egindako hiri-altzariak.
